Vandkvalitetsrapport

2014

Maj 2015

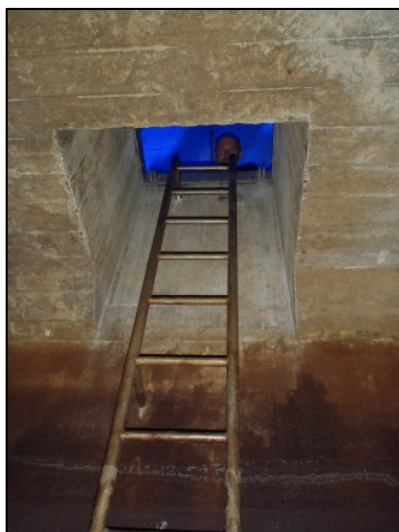
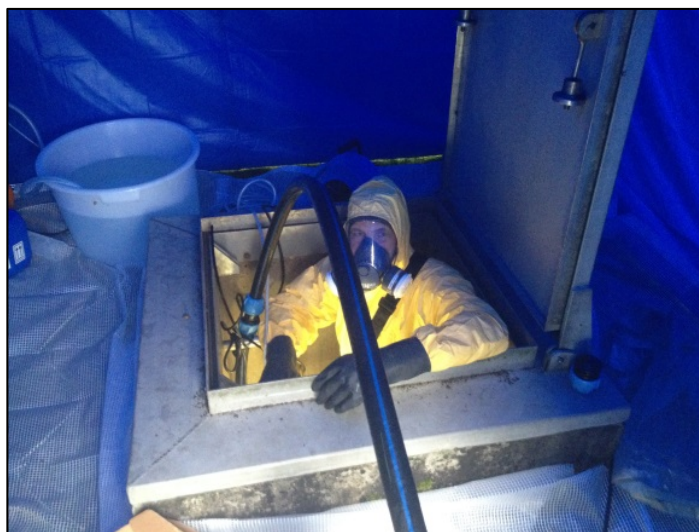
Den 28. august 2014 valgte Forsyningen at tage Dybendal Vandværk ud af drift i 53 dage. Det var nødvendigt for at lave nogle mindre vedligeholdelsesarbejder og for at etablere et bedre arbejdsmiljø for medarbejderne. Der blev desuden foretaget forskellige hygiejne-foranstaltninger, med henblik på en mere sikker drift af værket. Rentvandstanken blev samtidig inspiceret, rengjort og desinficeret. Rentvandstanken, der er fra 1969, var i god stand.

Foto 1 og 2. Fotos fra inspicering og desinficering af rentvandstanken på Dybendal Vandværk.
