Vandkvalitetsrapport 2016

Resumé

Dette er en forkortet udgave af Lyngby-Taarbæk Forsynings vandkvalitetsrapport for 2016 – se den fulde rapport på www.ltf.dk.

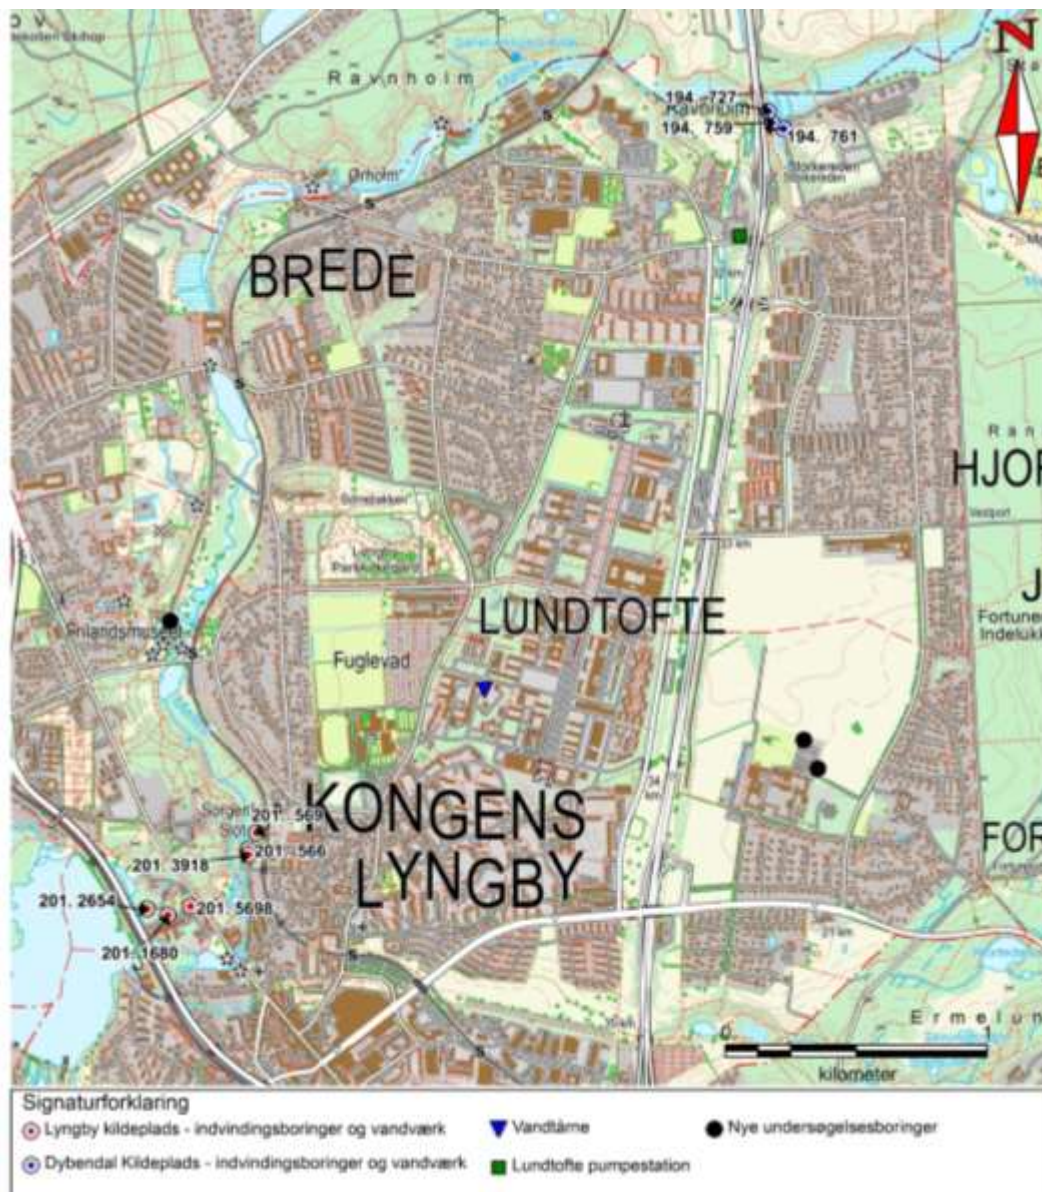
Figur 1. Oversigtskort med placering af kildepladser, vandtårn, pumpestation og undersøgelsesboringer.

Lyngby-Taarbæk Forsyning har 2 vandværker/kildepladser, 1 vandtårn og 8 aktive indvindingsboringer, se Figur 1. Fra disse boringer har Lyngby-Taarbæk Forsyning tilladelse til at indvinde 1,3 millioner m³ vand om året.

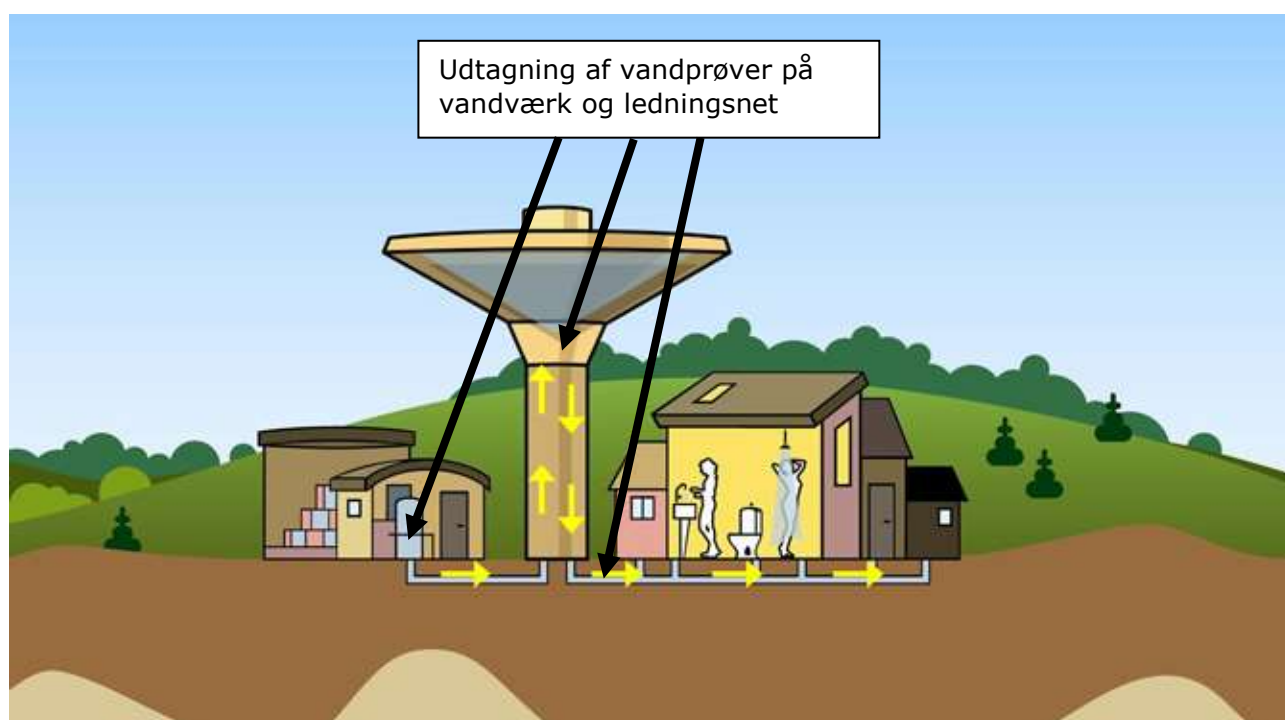
Figur 3. Illustration af vandprøvetagning på vandværker og ledningsnet.

I 2016 blev der taget 106 prøver til analyse af drikkevandets kvalitet - heraf 84 prøver på ledningsnet og i vandtårne samt 22 prøver på vandværkerne, se Figur 3. Prøverne viste få overskridelser af vandkvalitetskravene. 6 ud af de 106 prøver har haft overskridelser af vandkvalitetskravene - det svarer til cirka 5 procent af alle prøverne.

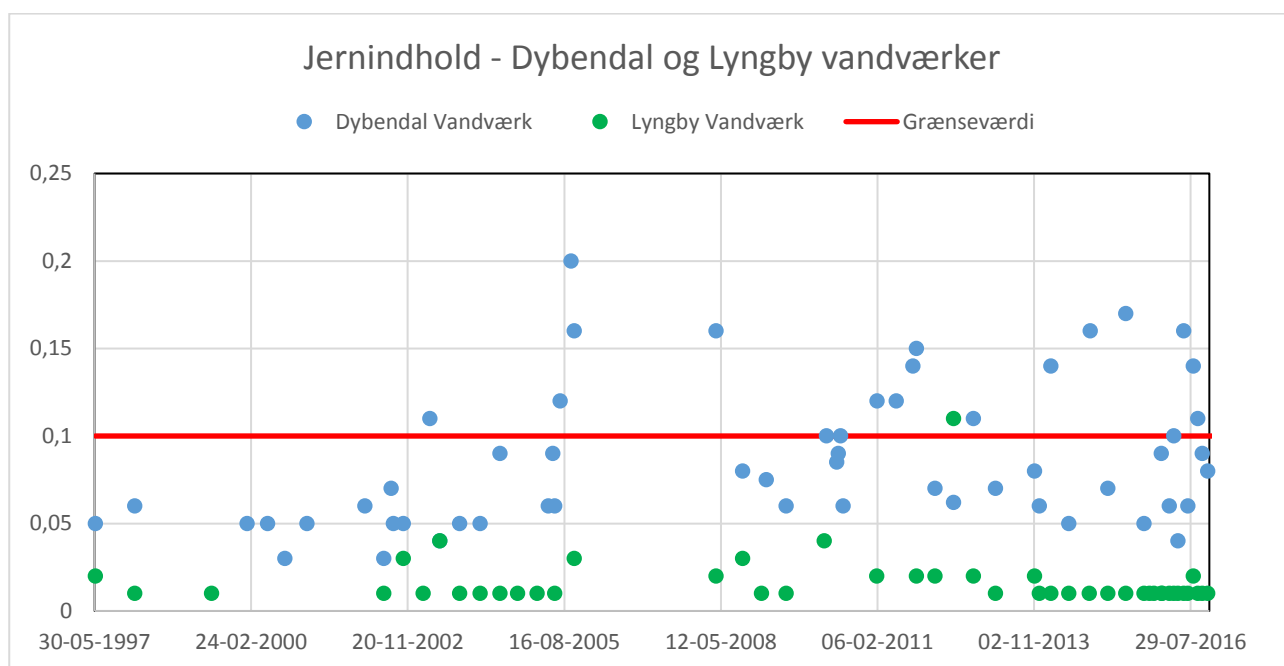
Figur 4. Jernindholdet fra vandanalyser udtaget på Dybendal og Lyngby vandværker.

Jernindholdet på Dybendal og Lyngby vandværker gennem de sidste 10 år ses på Figur 4. Det relative høje jernindhold på Dybendal vandværk skyldes, at grundvandet på Dybendal vandværk er reduceret (jern- og sulfatholdigt) og dermed godt beskyttet overfor potentiel forureningsfare fra naturlige stoffer. Analyseresultaterne af jern fra Lyngby vandværk viser generelt et lavt jernindhold ved afgang fra vandværket, og der er kun enkelte gange påvist et jernindhold omkring grænseværdien for jern.

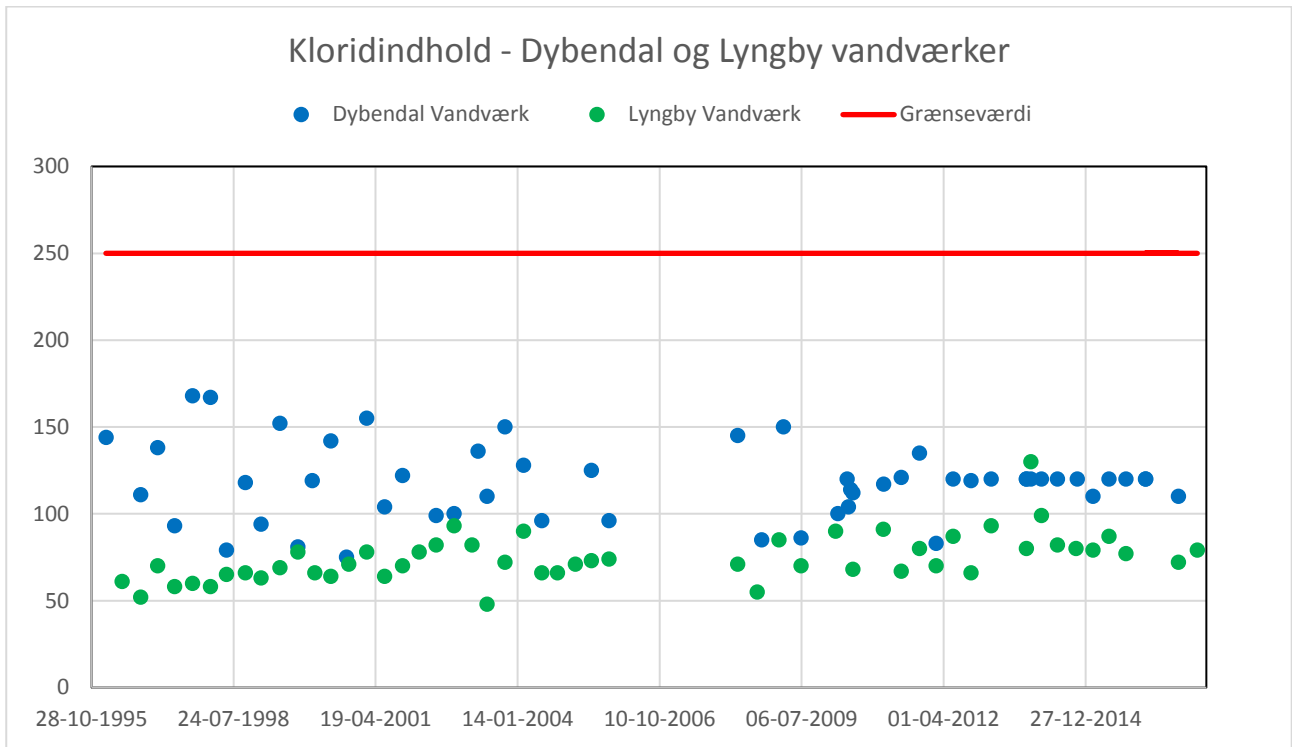
Figur 5. Kloridindholdet fra vandanalyser udtaget på Dybendal og Lyngby vandværker.

I flere af indvindingsboringerne på Dybendal kildeplads er der generelt påvist et let forhøjet kloridindhold (salt), hvilket tidligere har forårsaget sløjfning af boringer. På Figur 5 ses analyseresultaterne af klorid ved afgang fra vandværket. Kloridindholdet er generelt cirka 100-150 mg/l, hvilket er væsentlig under grænseværdien på 250 mg/l.

Analyseresultaterne fra Lyngby Vandværk viser et konstant indhold af klorid i perioden 1996-2015 med et indhold på mellem ca. 60-90 mg/l, se Figur 5.
